令和4年度大久保川上流第2号砂防堰堤工事における安全対策について

(株) 今井工務店 令和4年度大久保川上流第2号砂防堰堤工事

(工期：令和5年5月8日～令和6年1月31日)

キーワード 省力化による安全の確保

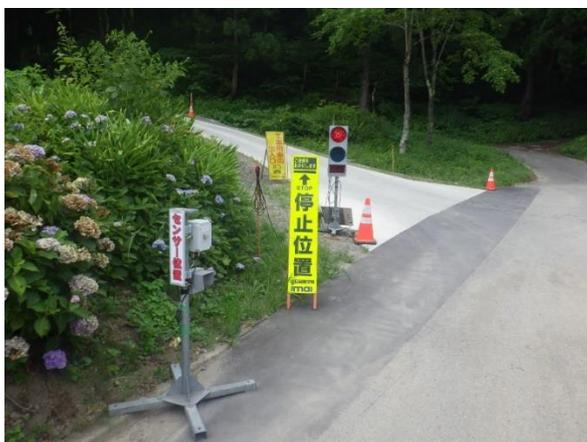
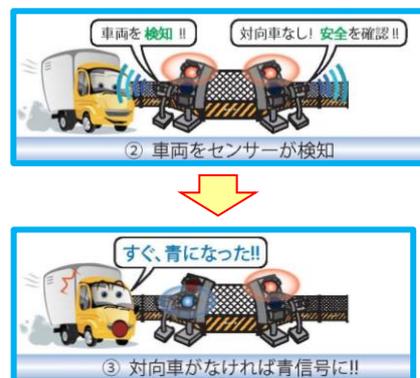
【リゴーくん】

新潟県道の狭隘部については、大型車両との交錯が出来ないため信号機を設置し、交互通行規制を行い、第三者に対する交通事故防止に努めました。また、設置した信号機はセンサー式のものを使用し、信号待ちのイライラやスムーズな通行を確保しました。

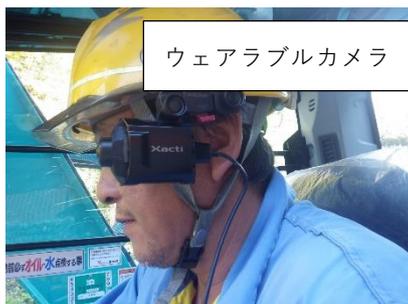
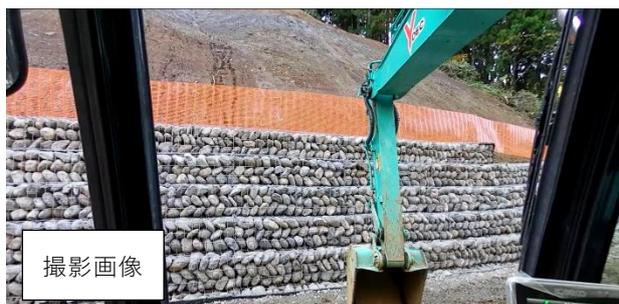
重機オペレーターやダンプ運転手に、ウェアラブルカメラ（遠隔臨場用）を装着してもらい、動画を録画し、作業中にどのような目線で作業しているのか全員で確認してみました。見え方や死角の範囲、作業の方法などをみんなで話し合い、安全意識を向上させ情報を共有しました。録画の際、重機オペレーターやダンプ運転手さんは、少し緊張しているようでしたが嬉しそうで、また特に安全に気を付けて作業しているように感じられました。

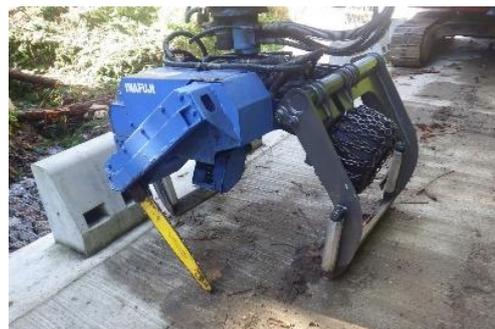
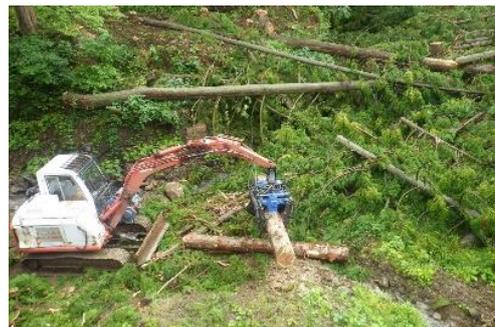
本工事では伐採木が 150 本ほどありました。工程的にも厳しく、なんとか早く安全に作業ができないかと、施工前に専門の伐採業者と打ち合わせを行った結果、“プロセッサ”という林業用の重機を使用することにしました。

掴んで移動させて切断するという機能を併せ持ったもので、集積・枝払い・玉切り作業を機械のみで行うため、作業員が近づくことが無く接触事故が起きません。

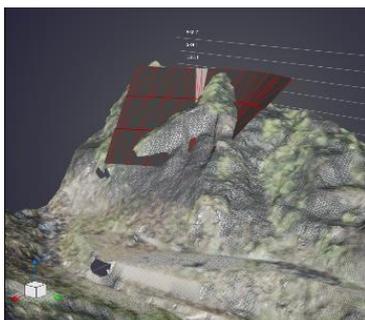
掘削①

本工事は ICT 活用工事ではありませんが、斜面崩壊箇所において、発注者より現況地盤の 3 次元点群データを頂きました。そこで、3 次元設計データを作成し、3D 点群データ処理ソフトによりデータを合成、完成形がイメージできる 3D 施工図としました。掘削面の検討や新規入場者教育・朝の危険予知活動・月の安全教育などにも役立てました。2 次元では分からない掘削形状や、構造物の配置位置などが分かりやすいと作業員さんに好評でした。

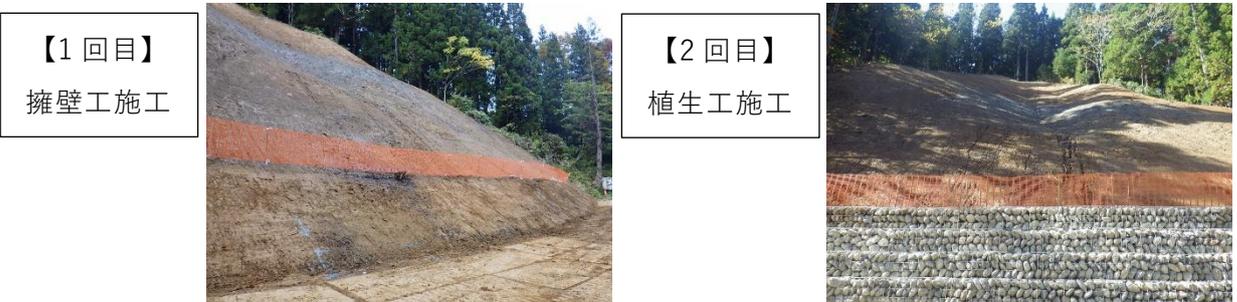
斜面对策工下部に位置する擁壁工を施工する際、法長 40mある上部からの落石による事故を防止するため、落石防護網を設置しました。法面整形が完了しているため、大きな石が落ちてくることはありませんが、降雨や風などにより表面の小石による被災を防ぎました。

擁壁工完了後、植生基材吹付工のラス張り作業を行う際も、下部で車両や作業員への飛来事故防止に同様の防護網を再設置しました。この落石防護網ですが、当社倉庫で不用品となっていた補強土壁の材料のジオテキスタイルを有効活用したものです。本来なら産業廃棄物として処理されるものを有効利用し、ゴミを削減することでSDGs（12つくる責任 つかう責任）への取り組みに貢献できればと思いました。

またこのジオテキスタイルは、メッシュ構造のため風の影響を受けにくく、軽量で持ち運びに便利で、強度も十分確保できる製品のため、とても有効でした。
